# 教育研究用機器等の転倒防止 ガイドライン

（教育研究用機器対策事例編）

教育研究用機器転倒防止ガイドラインWG

## 事例編について

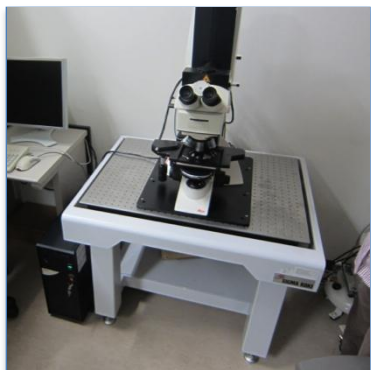
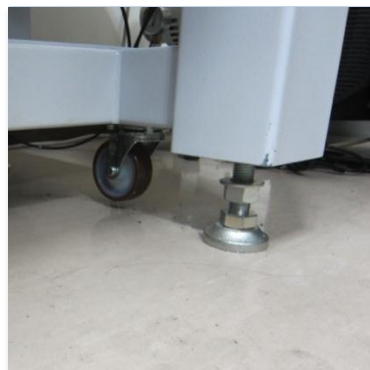
## 1 共焦点レーザー顕微鏡

【地震対策】4階に設置。特段の地震対策なし

【被害】本震，余震(2011/4/7)でも転倒

地震の揺れが小さくなる，下階に移動した効果は大きい。

顕微鏡を除振台に設置した例が多いが，一般的に除振台は測定精度を保持する機能を持つものであり，耐震効果については，メーカーへの十分な確認が必要である。

| チェック項目 | 対策状況 | コメント |
|---|---|---|
| 架台、設置棚の強度確認 | △ | 地震時の除振台の性能不明 |
| 機器自体の耐震性能 | × | 不明 |
| 設計震度、局部震度法計算 | × | 設計震度が不明 |

設置場所を上階から揺れの小さな2階オープンラボへ移動

地震対応の除振台を採用

1000万円の装置に対し、除振台は70万円

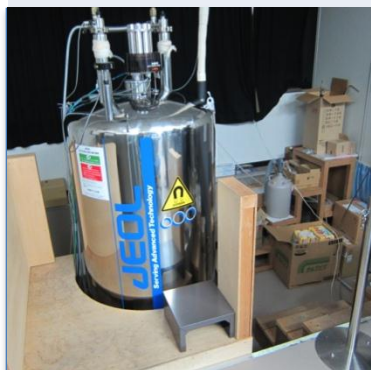
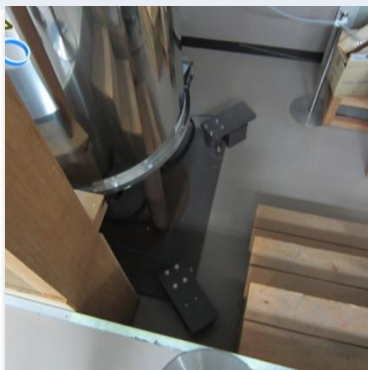
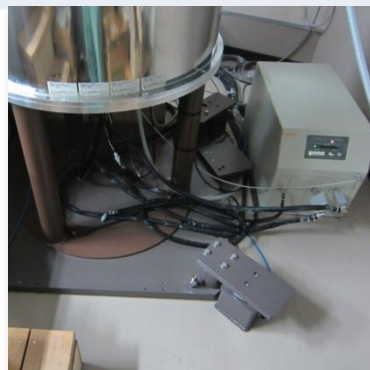
## 2 NMR

【地震対策】1階床を下げ、免震台を設置

【被害】装置の損傷はなし

もともと危険性が高い機器として、設置時に安全性の確認(1階に設置等)がメーカーの指導のもと十分に行われている。

| チェック項目 | 対策状況 | コメント |
|---|---|---|
| 機器自体の耐震性能 | △ | 詳細不明 |
| 設計震度、局部震度法計算 | △ | 詳細不明 |

建築設計上、1階床を半地下状に下げ、免震台を設置（震災前と同様）

安全性のみならず、地震時における使用性<sup>(\*)</sup>をも考慮した設計が望まれる。

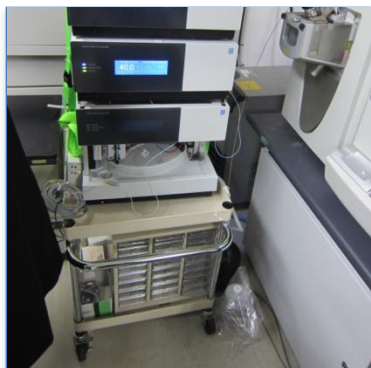
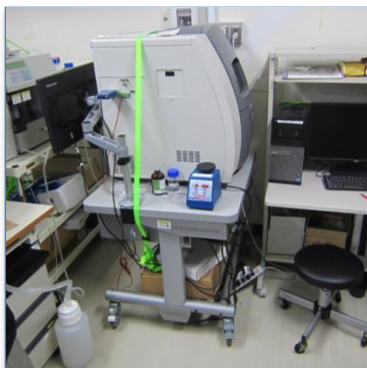
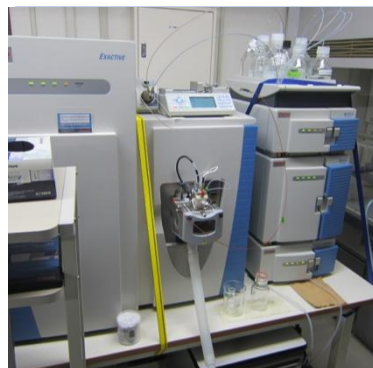
## 3 質量分析計

【地震対策】架台にフリーの状態で設置

【被害】移動(キャスター付/落下はせず)、一部机の上の装置が落下

机やキャスターの固定なし

架台に機器をバンド固定することで、十分な落下対策はなされている。

| チェック項目 | 対策状況 | コメント |
|---|---|---|
| 機器塔状比の確認 | × | 重心が高く不安定な状況 |
| 架台、設置棚の強度確認 | × | 上載装置に比べ台が小さい |

機器同士をバンド固定

バンドによりキャスターと固定

使い勝手の問題から架台が床や壁に固定されていない。転倒しにくいプロポーションの架台に変更するか、着脱が容易な固定方法の導入が推奨される。

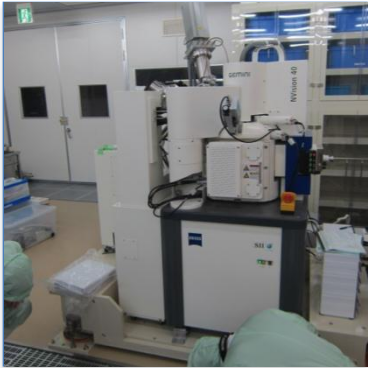
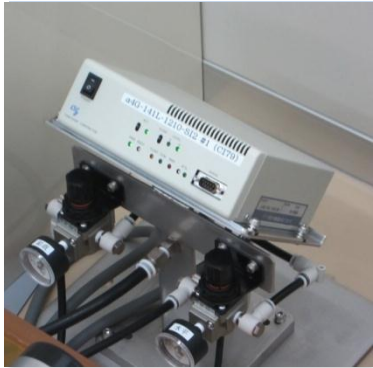
## 4 イオンビーム加工解析装置

| 【地震対策】制振装置（アクティブ制御）を導入 |
| 【被害】本体は損傷なし。コンポーネントの脱落、振動による部品の故障 |
| コンポーネントがずれ長いアームは破損したが、継続利用 |

| <p>アクティブ制御制震装置を有しており、耐震性能は非常に高い。また、震災時の経験に即し、適切な対応(機器の架台への固定など)を行っている。</p> <p>制振装置の性能限界を、機器管理者も把握しておくことが望まれる。</p> |

| 機器設置時より制振装置（アクティブ制御）を導入 |
| 一部制振台に固定されない箇所は、ゲルで固定 |

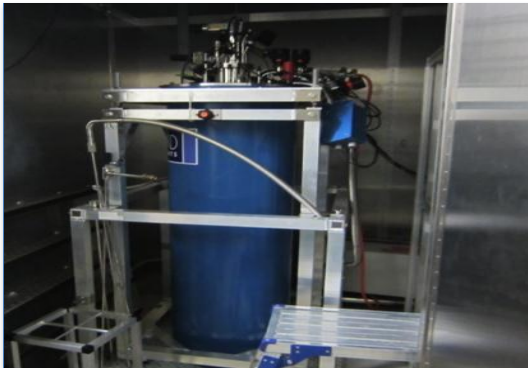
## 6 ナノスピンドバイス輸送特性測定システム

【地震対策】なし

【被害】機器本体の転倒

機器の危険性や設置条件(床ボルト固定が不可能)を適切に把握した良い対応。

| チェック項目 | 対策状況 | コメント |
|---|---|---|
| 架台、設置棚の強度確認 | △ | 設定地震力の検討せず |

金属フレームを製作、設置

二重構造のフレームは、外側フレームが床面に固定

フレーム設計時に、地震力を想定し、それに対応する性能(無損傷、修復可能な損傷など)を設定することが望まれる。

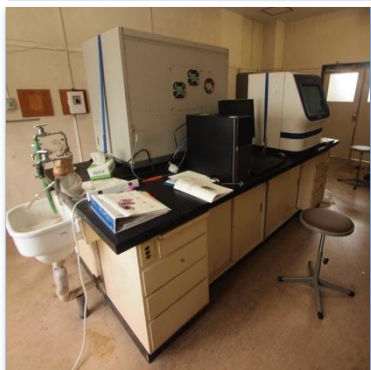
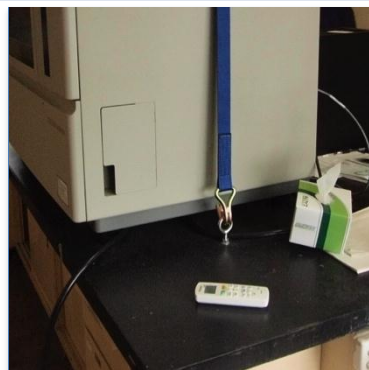
## 7 DNAシーケンサー

【地震対策】 不明

【被害】 振動で故障(詳細は不明)

機器を頑強な机にバンドで固定し、落下防止に努めている。

塔状比が比較的高い機器を、台の際にバンドのみで固定している点は不安が残る。機器の背を壁に沿わせることや、機器の滑動を防ぐ処置が望まれる。

| チェック項目 | 対策状況 | コメント |
|---|---|---|
| 機器塔状比の確認 | △ | 塔状比に対し対策が十分とは言えない |
| 合理的固定方法の選択 | △ | 機器の滑動を防ぐ対策が必要 |

バンドで固定(バンドは架台にアンカー)

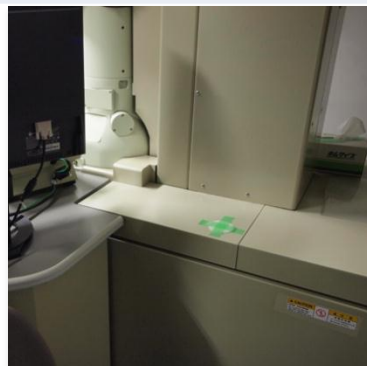
## 9 電子顕微鏡

【地震対策】防振装置あり(免震ではない)

【被害】折り上げ天井部を突き破り、全体が転倒し破損

機器の塔状比を下げるなどの工夫や、メーカー協力のもと対策を行った点は評価。

管理者のみならずメーカー側においても防振と免震の混同がみられる。防振装置に耐震効果を期待するのは危険であり、メーカーでの十分な確認が必要である。

| チェック項目 | 対策状況 | コメント |
|---|---|---|
| 合理的固定方法の選択 | △ | 仕様により対策に制限/防振であり地震時に効果は期待できない |

背が低く幅がある同型の新製品を選定

防振装置あり(免震ではない)

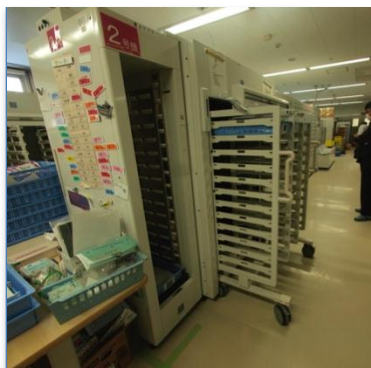
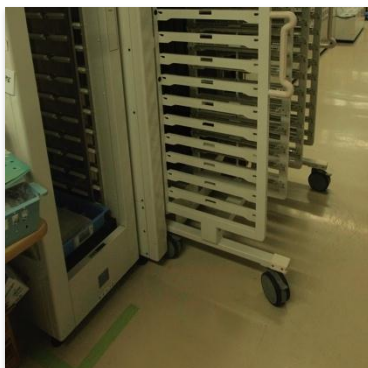
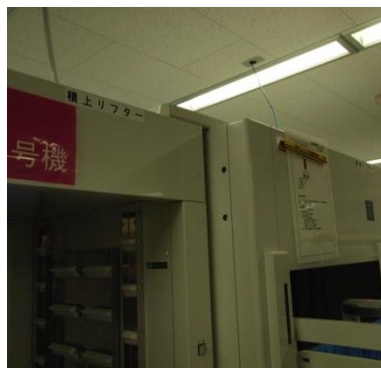
## 10 アンプル払出機

【地震対策】大きな機器であることから被害を想定しておらず無対策

【被害】ユニットが個別に移動。全ユニットを貫通するレールに不具合

メーカーが既往の設計指針に沿ってアンカー等の設計を行い、実施した点は非常に評価が高い。

故障原因のユニット同士の相対移動防止に対する設計を施すことが望まれる。

(\*2) 地震体験車を利用し、震度7程度の揺れでも破損しないことを確認(機器連結部は未検証)

各ユニットを上部で連結

各ユニット脚部にゴムを装着し床面との摩擦抵抗を増加

各ユニットを床にアンカー(メーカー保証)

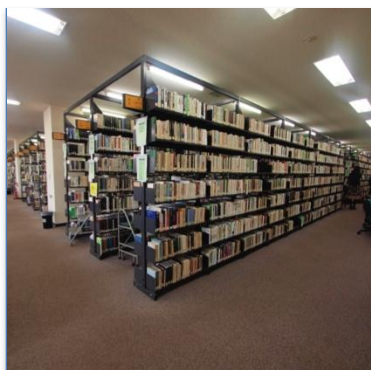
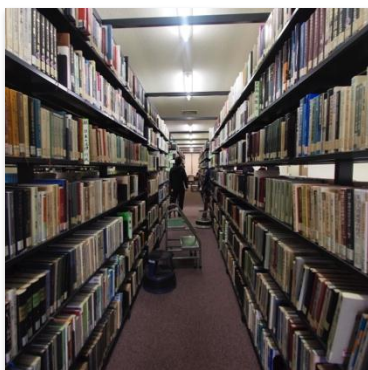
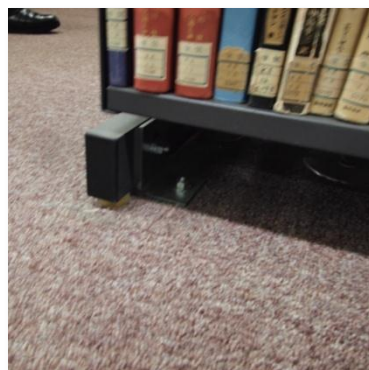
## 11 書架

【被害】本の落下

本棚同士を上部連結させた転倒防止方法は、効果が高い。

現在は逃げ場を確保し地震時には本を落下させる方針をとっているが、貴重な資料保全のためには、本の落下を防止する対策が望まれる。

| チェック項目 | 対策状況 | コメント |
|---|---|---|
| 合理的固定方法の選択 | △ | 追加スチフナは本棚転倒に効果なし |

メーカーが推奨する本棚連結梁端に三角上の鋼板スチフナを設置

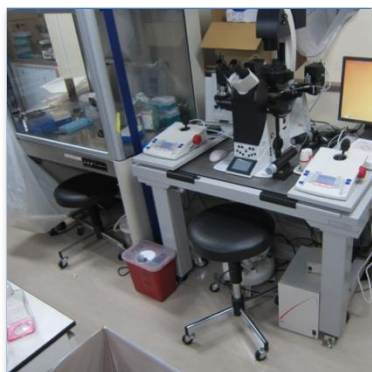
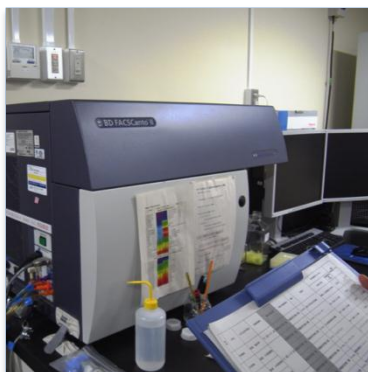
## 12 マニピレーター、フェムトジェット、全自動細胞解析装置

【地震対策】8階に設置。対策は特になし。

【被害】機器後部の非構造壁へ衝突。落下はしなかったが衝撃で故障

地震時の揺れが小さくなる、1階に移動した効果は非常に大きい。

衝撃で故障したという点から、落下や転倒防止だけでは地震時の損傷が防げない可能性がある。機器本体の耐震性能についても確認が望まれる。

| チェック項目 | 対策状況 | コメント |
|---|---|---|
| 架台、設置棚の強度確認 | △ | 架台は床に固定せず |

下階で被害が皆無/少なかったことから、1階に移動

架台にゲル止めのバンドで落下防止
